INFRA-ESTRUTURA

DRENAGEM URBANA

I) CARACTERIZAÇÃO

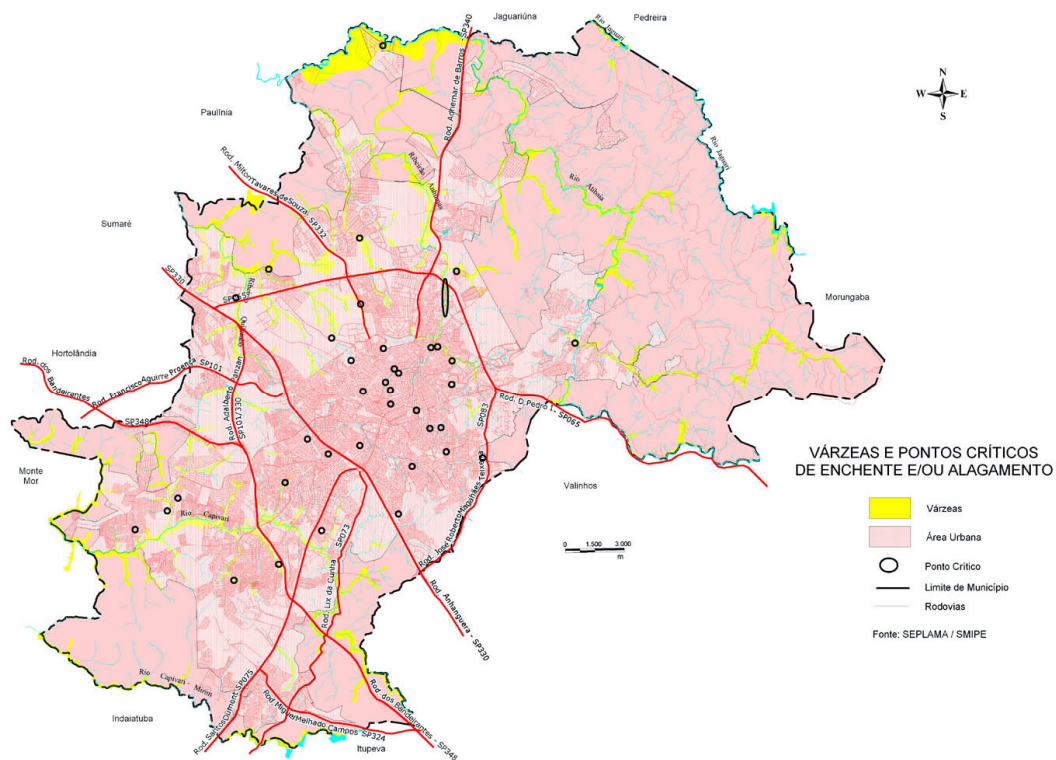
MAPA DAS VARZEAS E DOS PONTOS CRÍTICOS DE ENCHENTE E OU ALAGAMENTO

Bacia	Local	Região	Ocorr. Def. Civil	Descrição do Problema	Grau de complexidade da obra	Risco
Anhumas	JARDIM PROENÇA Av. Princesa D'Oeste	SUL	21	verifica-se o sub-dimensionamento de parte da tubulação e das passagens sob a Av. Moraes Sales	médio	danos materiais Risco de vida
Anhumas	ViILA ITAPURA (Guanabara) R. Álvaro Muller e outras	LESTE	32	A cota de implantação da rua no trecho entre as ruas Sacramento e Barata Ribeiro é mais baixa que a cota de topo do canal, portanto, haverá necessidade de reformulação do sistema de drenagem.	médio	danos materiais
Anhumas	PQ. SÃO QUIRINO Favela da Rua Moscou	LESTE	31	Ocupação das áreas de inundação do ribeirão Anhumas por sub-habitações	alto	danos materiais riscos de vida
Anhumas	N. R. VILA NOGUEIRA Av. Luisa de Gusmão	LESTE	22	Ocupação das áreas de inundação do ribeirão Anhumas por sub-habitações	alto	danos materiais riscos de vida
Anhumas	JD. SÃO FERNANDO R. Serra dos Cristais	SUL	16	Verifica-se o sub-dimensionamento das tubulações sob o campo de treinamento Guarani F.C., provocando com isso, o represamento das águas.	alto	danos materiais

Anhumas	JD. FLAMBOYANT Av. Palestina	LESTE	13	Verifica-se o alagamento dos apartamentos térreos do Cond. Residencial Marcondes Filho. Suspeita-se que o empreendimento encontra-se na planície de inundação do Ribeirão Anhumas (a ser confirmado).	alto	danos materiais
Anhumas	JD. SÃO FERNANDO R. Serra Dourada	SUL	11	Verifica-se o sub-dimensionamento das tubulações sob o campo de treinamento Guarani F.C., provocando com isso, o represamento das águas.	médio	danos materiais
Anhumas	Parque IMPERADOR	LESTE	-	Em 1994 a P.M.C. realizou obras na passagem sob a ferrovia de forma a minimizar os problemas de enchentes ora observados. A obra foi dimensionada para os parâmetros da época (Tr=25 anos) que foram alterados nos dias atuais. A enchente observada em 17/02/2003, segundo laudo da EMBRAPA, apresentou Tr = 188 anos. A ruptura de três açudes na bacia maximizou os danos da enchente.	médio	danos materiais/ riscos de vida
